RAPPORT DE STAGE

LIEU Courchevel

Projet de Barrage au Plan de la Forte

B - PROJET DE BARRAGE AU PLAN DE LA PORTE

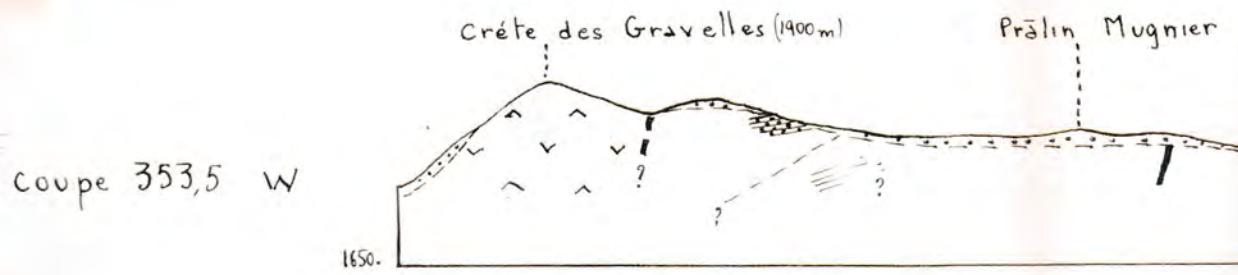
La crête des Gravelles est faite de gypse et cargneules avec parfois des blocs dolomitiques bréchiques ( il s'agirait de témoins) Le conglomérat de Courchevel affleure au Chalet du Petit Pralin. En "a" nous représentons le prolongement des assises de Courchevel ( si elles existent ) provenant d'un point situé à une côte supérieure dans le ruisseau du Pralin. En b" la projection des couches de Houiller affleurant au Sud de Moriond. A l'Est on signale un affleurement de dolomie noire ou grise (c) dont le contact-limite est déterminé avec précision plus au Sud. ( près des "Chapelets" )

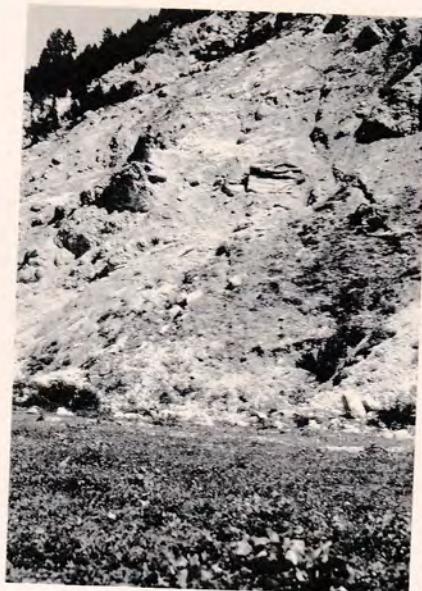
Rive Gauche du Plan de la Forte

(Noter la fracture délimitant  
à gauche une zone glissée)

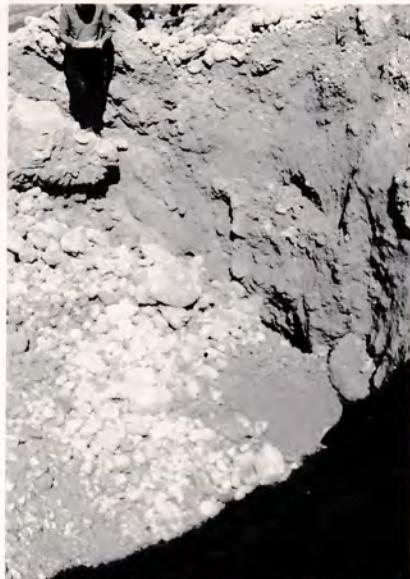
Zoline sur la Rive G

(emplacement repé-  
rable sur la carte  
morphologique)

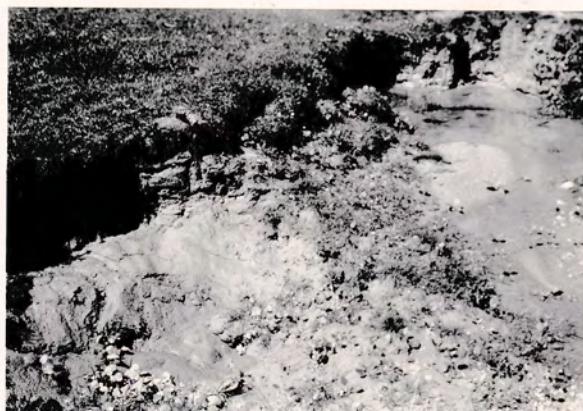
Dolines du Plan de la Porte

c/ Le fond présente une alternance de lits minces de graviers et de "limons", phénomène observé dans une petite doline au N-W du Plan de la Porte à la côte 1770.

De nombreuses dolines occupent le Plan de la Porte ( Photo )

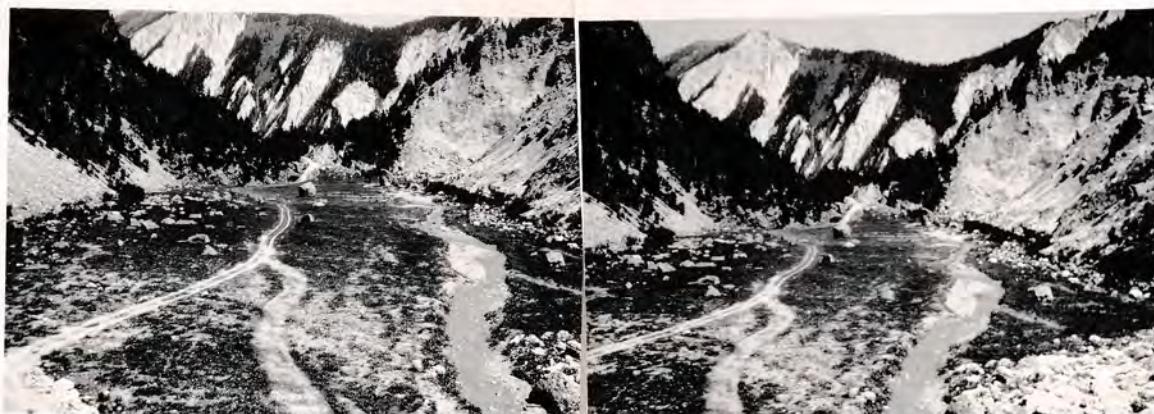
Photos stéréoscopiques du Plan de la Porte

- à la côte 1770, en "a" on note un rétrécissement dû à un chaos dolomitique à gauche et un gros glissement de gypse en éboulis reconsolidés.
- en aval, c'est à dire "b", la rupture de pente est importante.
- en amont "c", Plan de la Porte sub-horizontal et alluvionnaire alors qu'en "d" la zone alluviale de niveau supérieur est recoupé par le ruisseau.
